**ACTUALIZACIÓN DE LOS INVENTARIOS DE VIVIENDAS
LOCALIZADAS EN ZONAS DE ALTO RIESGO POR
INUNDACIONES Y FENÓMENOS DE REMOCIÓN EN MASA Y
DE LOS MAPAS DE APTITUD DEL SUELO PARA LAS ZONAS
URBANAS DE DOCE (12) MUNICIPIOS DEL DEPARTAMENTO
DE RISARALDA**

SÍNTESIS DE RESULTADOS

Héctor Jaime Vásquez Morales
Ingeniero Geólogo

Marcela Acevedo Ceballos
Arquitecta

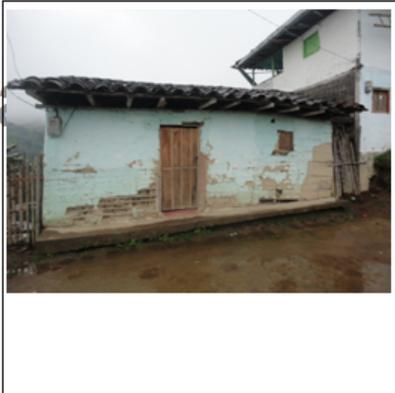
Para la calificación de la vulnerabilidad física de las viviendas se implementa una matriz, en donde se consideran todas las variables que permiten hacer un análisis externo de la construcción tales como: estado, localización, sistema estructural, calidad de la construcción, daños, características del suelo, entre otras.

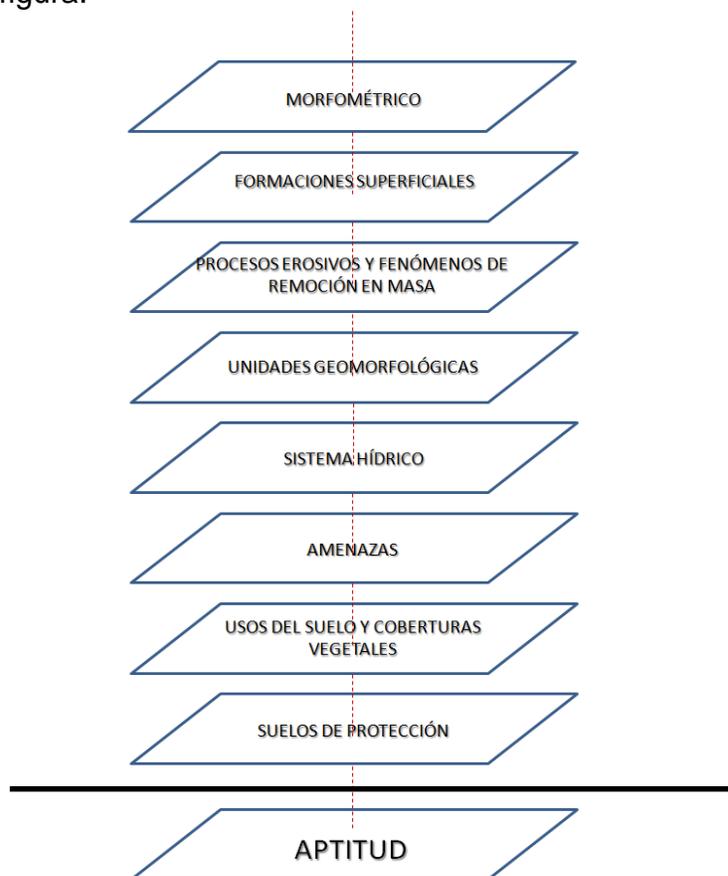
Consiste en la zonificación geológica de terrenos con base en su aptitud urbanística; para esto se consideran los siguientes factores: pendientes, formaciones geológicas superficiales, procesos erosivos, fenómenos de remoción en masa, unidades geomorfológicas, hidrología, amenazas, usos del suelo, coberturas vegetales y suelos de protección ambiental (de acuerdo con las normas vigentes).

El proceso comprende la superposición o álgebra de mapas, tal como se muestra en la siguiente figura:

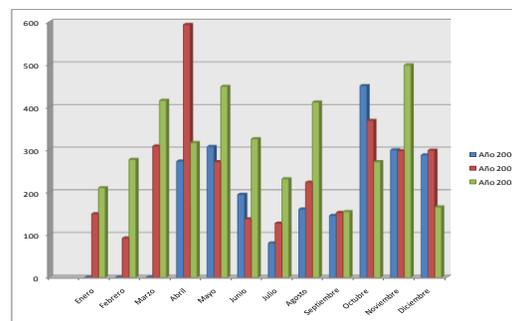
Gráfico 9. Promedio de precipitación anual período 2006-2008

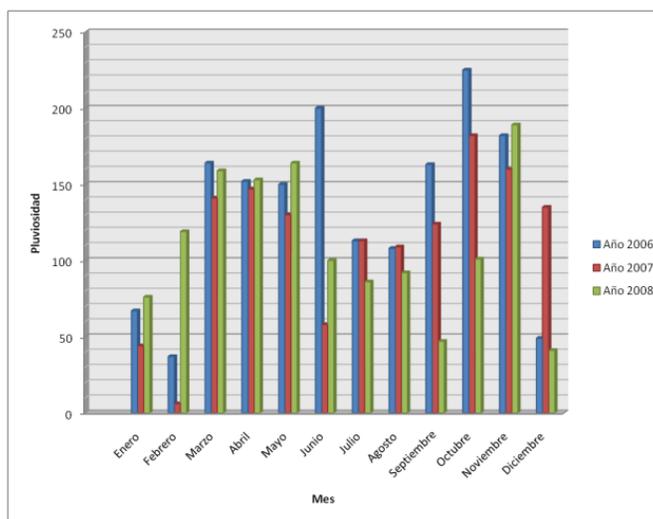
Gráfico 12. Promedios pluviométricos período 2006-2008. Estación El Barranco
Fuente: Anuario Estadístico de Cenicafe de los años 2006,2007 y 2008
